## TN-C, TN-S Gutachten

Die Fa Dürrmann aus Hohenlinden beauftragte uns mit der Untersuchung der NSHV Anlagen und der Bereichsunterverteiler. Nach durchführung der Untersuchungen wurden die fehlenden PE-Leiter nachgezogen.

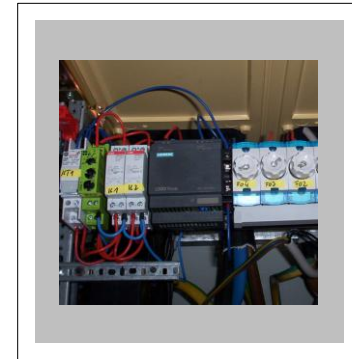
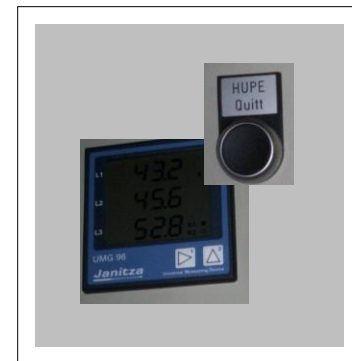
- Untersuchung der PEN bzw PE Ströme vor Ort. Aufzeichnung und Dokumentation der Ableitströme.
- Installieren eines ZEP in der zentralen NSHV.
- Erarbeiten eines inneren Blitzschutzkonzeptes, Klasse 1 in der NSHV, Klasse 2 in den Uvs.
- Erweiterung der vorhandenen Anlagen. Nachdokumentieren der erweiterten Blitzschutzbauteile.
- Erweiterung der zentralen NSHV mit Maximalüberwachung des N-Stromes und akustischer Alarmierung.

Der innere Blitzschutz der Verteiler wurde auf den neuesten Stand gebracht.
